ANALISIS TINGKAT KERUSAKAN RANGKA ATAP BAJA RINGAN (Studi Kasus SD Muhammadiyah Bogor, Playen, Gunung Kidul, D.I. Yogyakarta)

Atep Maskur¹, Setya Winarno²

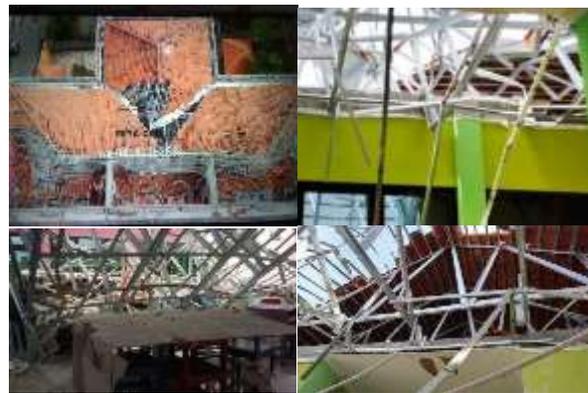
Berita dari (Yuwono, 2022), kejadian keruntuhan rangka atap baja ringan yang terjadi di SD Muhammadiyah Bogor Kecamatan Playen Kabupaten Gunung Kidul Daerah Istimewa Yogyakarta. Kejadian keruntuhan Rangka Atap Baja Ringan yang terjadi di SD Muhammadiyah Bogor tersebut, terjadi pada hari senin tanggal 8 November 2022, bangunan tersebut dibangun pada Bulan Mei 2021 dan diserahterimakan pada Bulan Agustus 2021, perkiraan Rangka Atap dipasang pada Bulan September 2021. Bangunan yang diperuntukan Ruang Belajar dengan kondisi Dua Lantai, Rangka Atap yang digunakan adalah Rangka Baja Ringan, Penutup Atap Genting Palentong, Jarak antar kuda-kuda dipasang 1 m', disekeliling Atap dipasang saluran air berupa Dak Beton, bentuk Atap berupa Atap Perisai/Limasan, terpasang Talang miring dipertemuan antar Atap yang dipasang, dengan Rangka Plapon Hollo, sedangkan penutup Plapond Gypsum. Terlihat dalam Gambar 1 berikut ini.

Gambar 1 Kondisi Runtuhnya SD Muhammadiyah Bogor Playen menggunakan Rangka Atap Baja Ringan

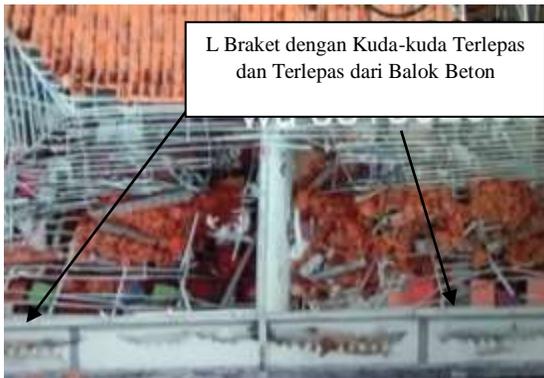
Langkah pertama peneliti mendokumentasikan beberapa bagian struktur rangka atap yang rusak, data diambil dari lokasi kejadian bangunan SD Muhammadiyah Bogor ini tiba-tiba mengalami keruntuhan dibagian atapnya, keruntuhan tersebut terjadi dibagian belkang bangunan, kuda-kuda terlepas dan jatuh, Top Chord dan Bottom Chord yang terpasang diujung balok tembok dengan perkuatan L Braket terlepas, dan terlihat L Braket yang menempel di atas Balok Beton yang berfungsi untuk menahan ujung kuda-kuda ternyata banyak yang terlepas. disajikan dalam Gambar 2 dibawah ini.

Gambar 2 Kondisi L Braket yang dipasang diatas balok beton sebagai Penguat Kuda-kuda Rangka Baja Ringan

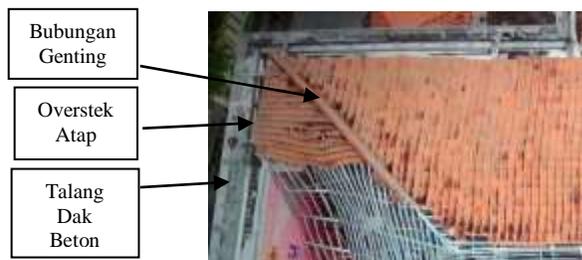
Bangunan SD Muhammadiyah Bogor ini penutup dan bubungan atap menggunakan Genting dengan pembentuk dudukan bubungan dibuat dari tembok adukan, panjang Overstek terpasang dengan ukuran kurang lebih 50 cm, air hujan turun langsung ke Talang Dak Beton yang dipasang disekeliling Atap. Terlihat pada Gambar 3 dibawah ini.

Gambar 3 Kondisi Bubungan Genting, Overstek, dan Talang Dak Beton

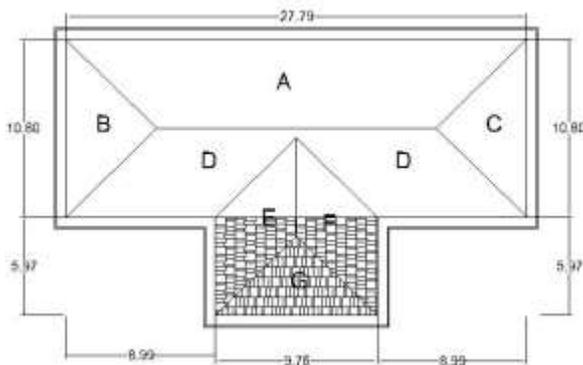
Gambar 5 Sketsa denah atap yang rusak dengan kode A, B, C,D,E,dan F

Berdasarkan Tabel 3 diatas didapat bahwa luas atap SD Muhammadiyah Bogor yang mengalami kerusakan dengan jumlah total sebesar 348,27 M2

Persentase menunjukkan nilai kerusakan sebesar 83,65% yang berarti bangunan SD Muhammadiyah Bogor masuk dalam katagori Rusak Total (RT), karena menurut Kementrian PUPR penentuan tingkat kerusakan bangunan gedung didasarkan pada ukuran kuantitatif besarnya kerusakan yang terjadi pada masing-masing komponen, hasil yang didapat dari perhitungan kerusakan atap bangunan SD Muhammadiyah Bogor masuk ke tingkat kerusakan ≥ 65% dikategorikan sebagai Rusak Total.
