ANALISIS TINGKAT KERUSAKAN RANGKA ATAP BAJA RINGAN (Studi Kasus SD Muhammadiyah Bogor, Playen, Gunung Kidul, D.I. Yogyakarta)

Atep Maskur¹, Setya Winarno²

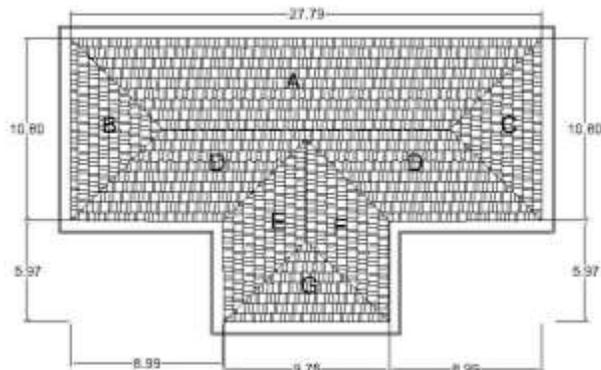
Gambar 4 Sketsa denah atap SD Muhamadyah Bogor

Data luas atap SD Muhammadiyah Bogor diambil dari perhitungan segmen luas atap yang dengan kode nama segmen pada atap, yang disajikan pada Gambar 4 sketsa denah atap dibawah ini.
